## Gemeinde Auggen

Umweltbericht mit integriertem Grünordnungsplan  
Bebauungsplan „Richtberggelände“

## Anlage 1 - Bestand und Bewertung

Frühzeitige Beteiligung

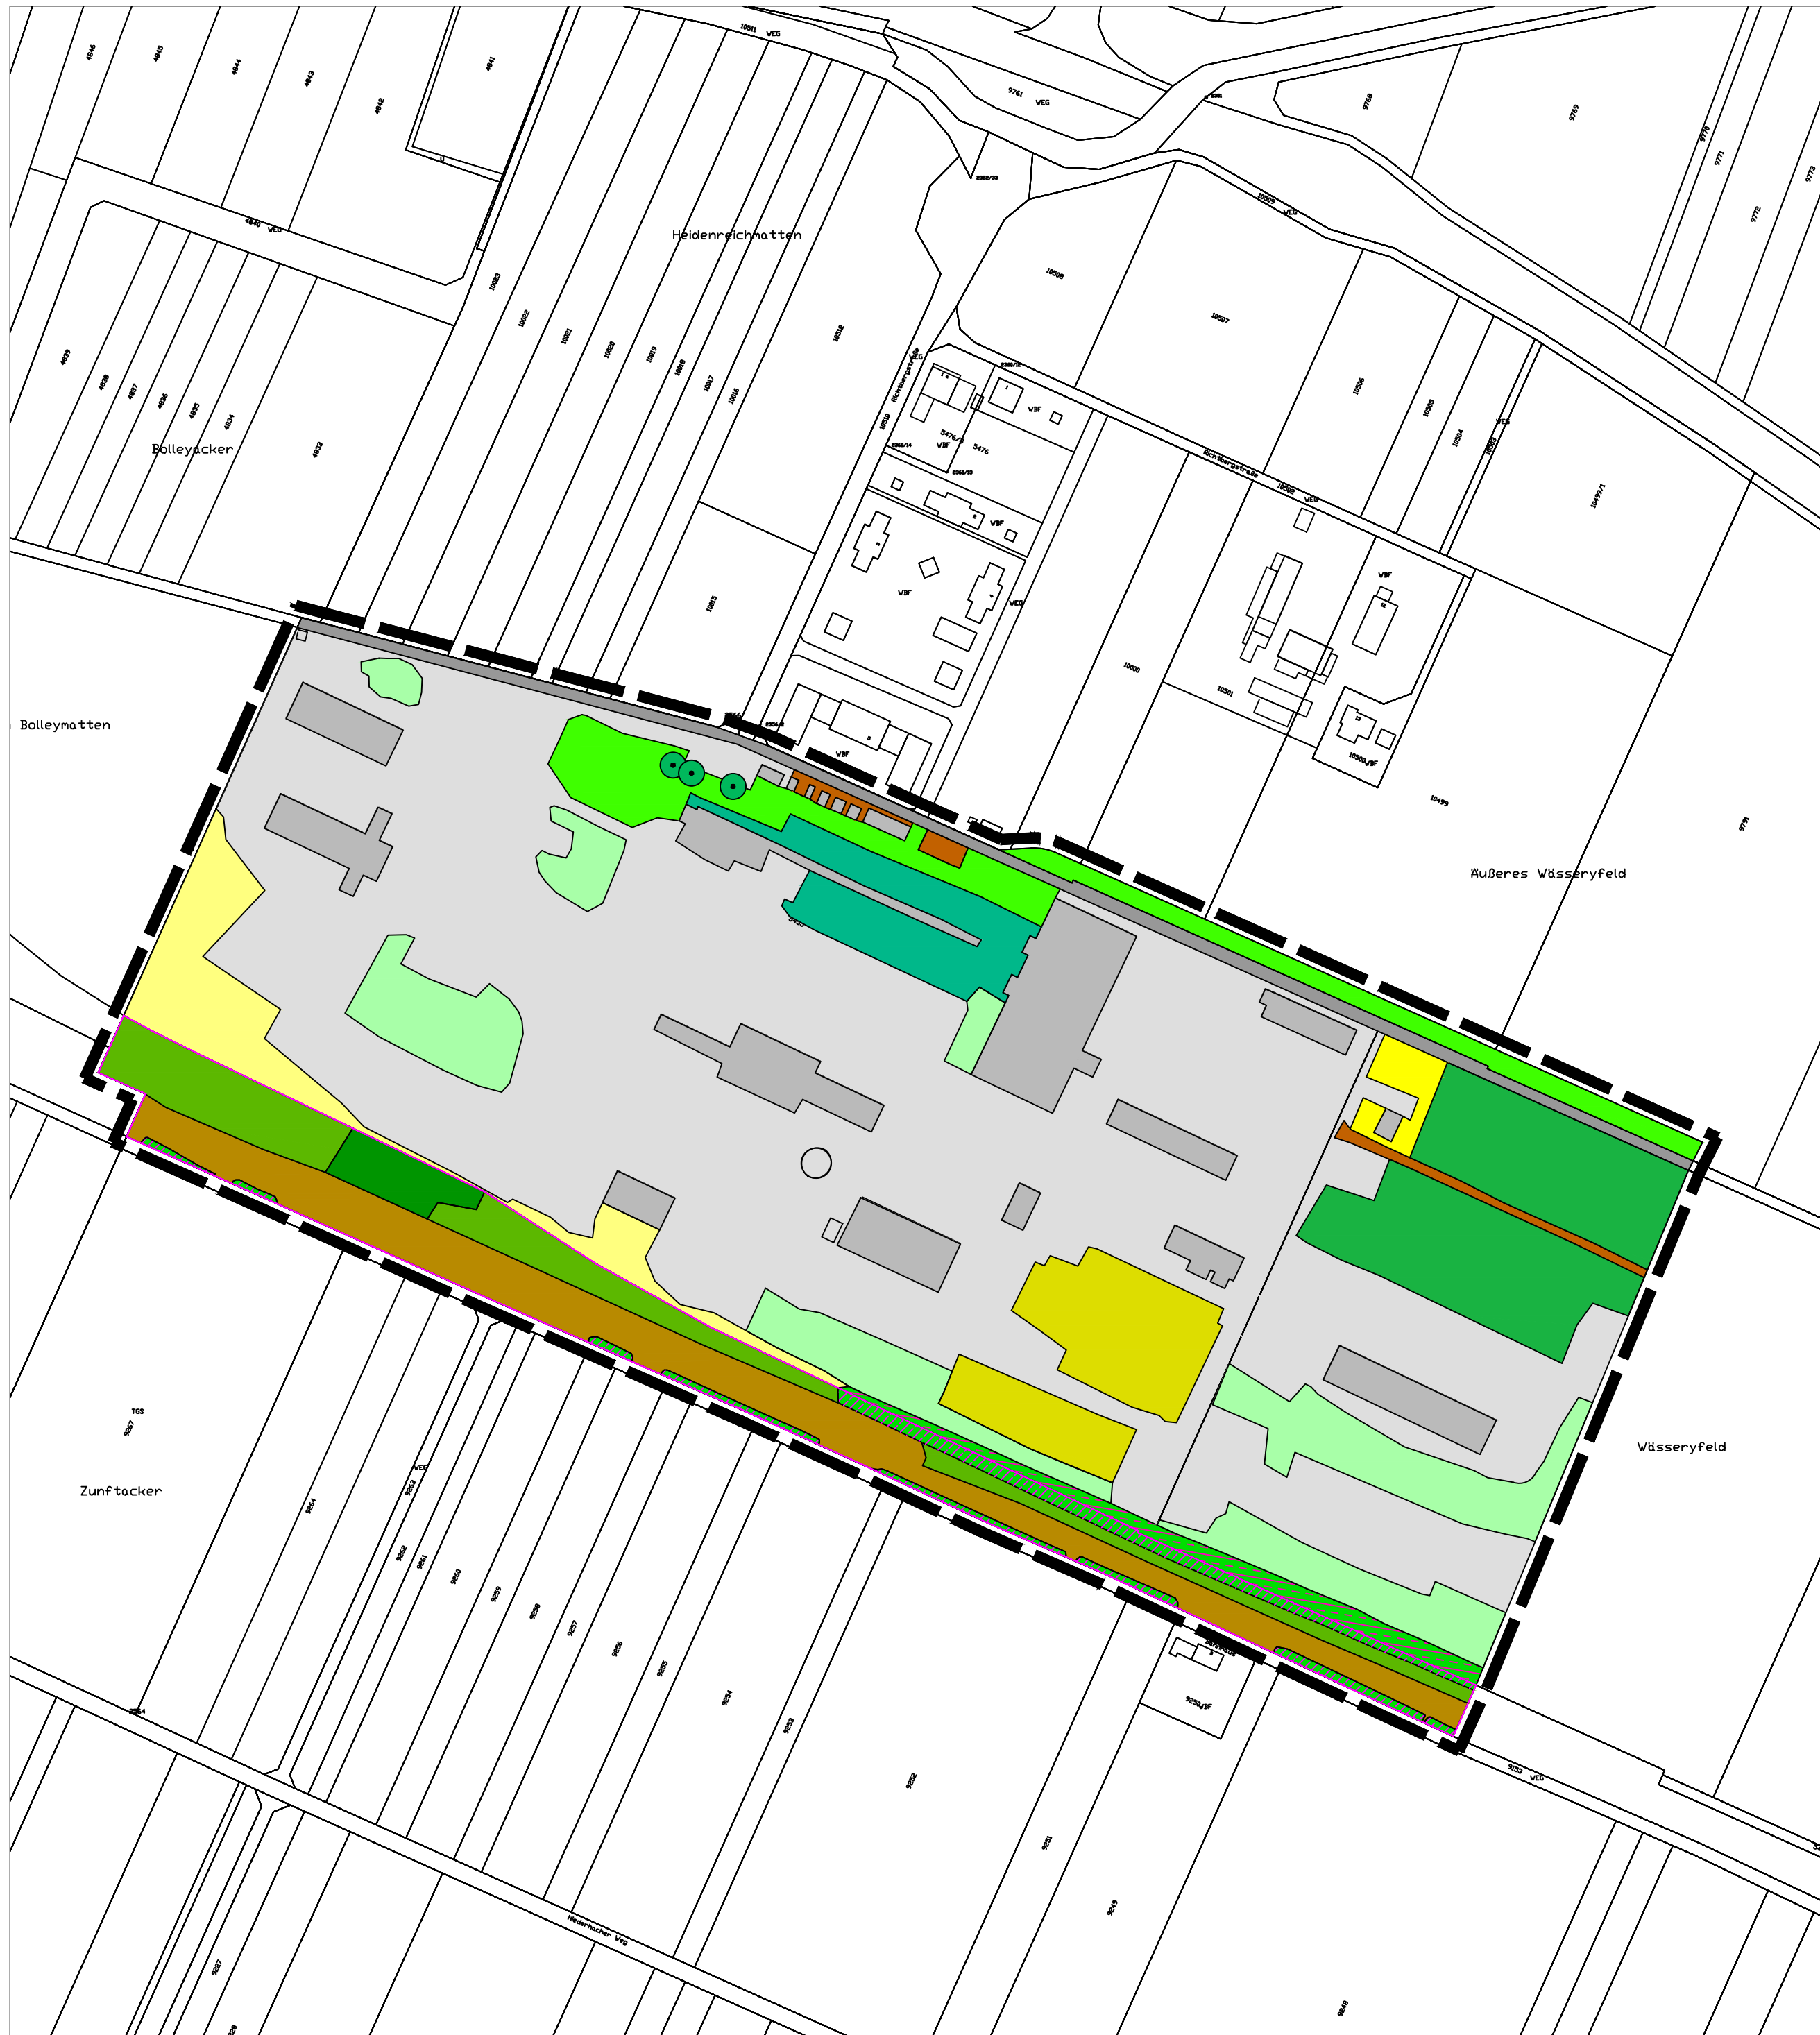
## Bestand und Bewertung

- Ver- oder Entsorgungsanlage (60.40, 2 ÖP/m<sup>2</sup>)
- Unbefestigter Weg oder Platz (60.24, 4 ÖP/m<sup>2</sup>)
- Von Bauwerken bestandene Fläche (60.10, 1 ÖP/m<sup>2</sup>)

- Straße, Weg oder Platz (60.20, 1 ÖP/m<sup>2</sup>)
- Fettwiese (33.41, 10 ÖP/m<sup>2</sup>)
- Sonstige Hochstaudenflur (35.43, 10 ÖP/m<sup>2</sup>)
- Intensivweide mittlerer Standorte (33.63, 6 ÖP/m<sup>2</sup>)

- Fettweide mittlerer Standorte (33.52, 16 ÖP/m<sup>2</sup>)
- Ausdauernde Ruderalvegetation trockenwarmer Standorte (35.62, 13 ÖP/m<sup>2</sup>)
- Trockenrasen (36.70, 22 ÖP/m<sup>2</sup>)

- Nach §30 BNatSchG geschützten Biotop: Feldhecke mittlerer Standorte (41.22) und Feldgehölze (41.10)(17 ÖP/m<sup>2</sup>)
- Gleisbereich (60.30, 2 ÖP/m<sup>2</sup>)

- Nach §30 BNatSchG geschützten Biotop: Feldhecke mittlerer Standorte (41.22) und Feldgehölze (41.10) (Bahn: Bestand) (17 ÖP/m<sup>2</sup>)
- Feldhecke mittlerer Standorte (41.22) (Bahn: Bestand) (14 ÖP/m<sup>2</sup>)

- Brombeer- Gestrüpp (43.11)(Bahn: Bestand)(9 ÖP/m<sup>2</sup>)
- Einzelbäume (45.30b, 6 ÖP)
